PP-Platten

Verarbeitungshinweise

Reparatur

Stand 11.09.2002

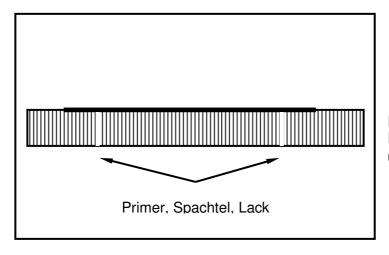
Darstellung der Reparatur eines Durchgangsschadens

Paneelränder primern, Reparaturstück einsetzen und von innen andrücken

- 1. Beschädigten Bereich in der Größe des Reparaturstücks *mit Stichsäge* ohne Spalt *aussägen* (20 x 30 cm)
- 2. Anschleifen der überstehenden Glasfasern und der umgebenden Lackschicht
- 3. Säubern mit Verdünnung (z. B. mit Spezialverdünnung P 86001)
- 4. *Primern* der *offenen Wabenränder* und der *angeschliffenen Oberflächen* mit Pehafix PP-Primer P 71975 nach Datenblatt (20-40 g/m²)
 Trocknung / Einwirkzeit min. 30 Min. / max. 24 Std. bei 20 ℃
- 5. Trennfolie von Reparaturpaneel abziehen und das Reparaturpaneel von innen einsetzten, Klebefläche fest andrücken!
 Hinweis: Die Klebekraft nimmt innerhalb 24 Stunden zu, daher zu Beginn Vorsicht.
- 6. Spachteln der Fuge
- 7. Fuge schleifen, letzter Schliff mit Korn 400, ggf. Vorgang 6-7 wiederholen

Der gespachtelte Übergang ist glatt und weist die typische PP - Struktur nicht auf.
